# Тепловизионный контроль участка теплотрассы в г.Сочи. Опыт проведения и результаты.

заместитель директора МУП г. Сочи «Сочитеплоэнерго»

генеральный директор СДС — Лабораторного центра  
ООО «Радиационно Безопасный Продукт», г. Москва

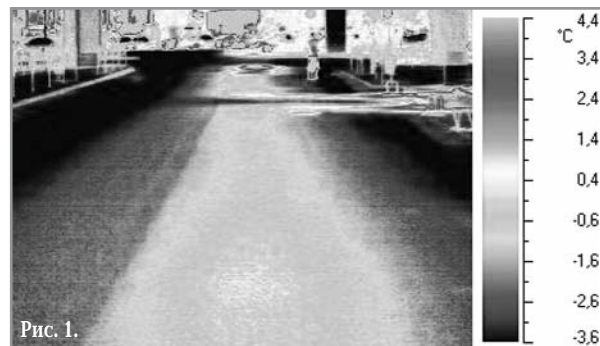
Рис. 1.

ном развитии тепловизионной техники делает их четко детерминированными. Чувствительность современного тепловизора — менее 0,1 °С. Типичный снимок с помощью тепловизионной камеры теплотрассы с поверхности земли оператором, подтверждающий эти слова, приведен на рис. 1.

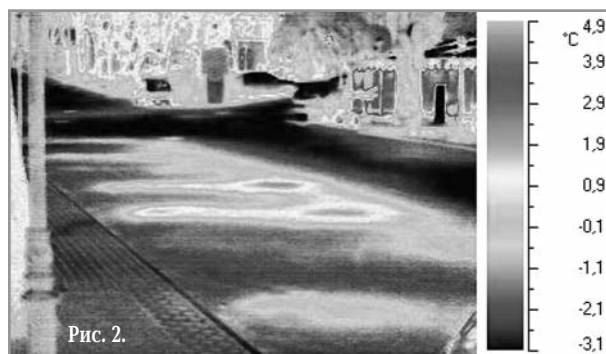
Рис. 2.

Результатом проведенного исследования стало обнаружение девяти участков с аномалиями температурного поля на поверхности земли. При последующем бурении шурфов в указанных местах сотрудниками МУП «СТЭ» были обнаружены разрушения теплоизоляционного слоя и одна утечка теплоносителя. Еще на трех участках, в данный момент,

планируются диагностические работы (получаются согласования). Теплограмма с предполагаемым местом утечки теплоносителя из теплотрассы приведена на рис. 2.
